045

Technical Bulletin

Installazione tenditore/kit sui motori diesel PSA

T41139, T41140 and kits K015523XS, KP15523XS, K015524XS, K025524XS, KP15524XS, KP25524XS, K015558XS, KP15558XS, K015588XS, KP15588XS, K015590XS.

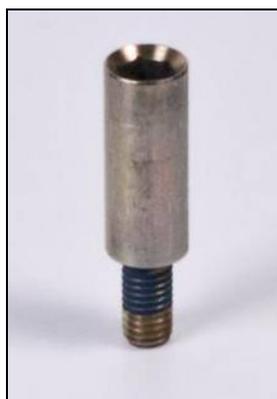
Fig. 1

Il tenditore non è posizionato correttamente sul perno di montaggio (Fig. 1).

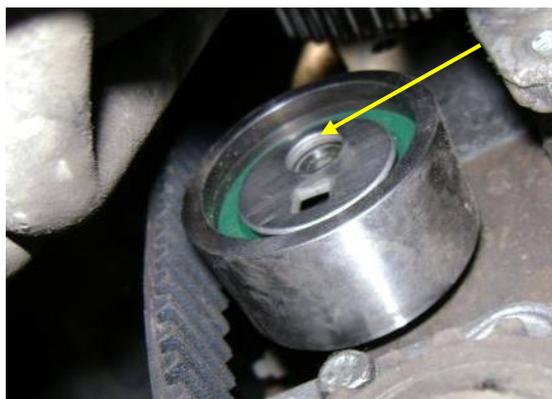
Fig. 2

Se l'interno della placca frontale del tenditore appoggia contro il bordo frontale del perno di montaggio (Fig. 2 e 3), il tenditore non alloggerà perfettamente sul perno di montaggio ANCHE dopo avere stretto la vite di fissaggio (Fig. 4), creando così un disallineamento della cinghia che si romperà prematuramente.

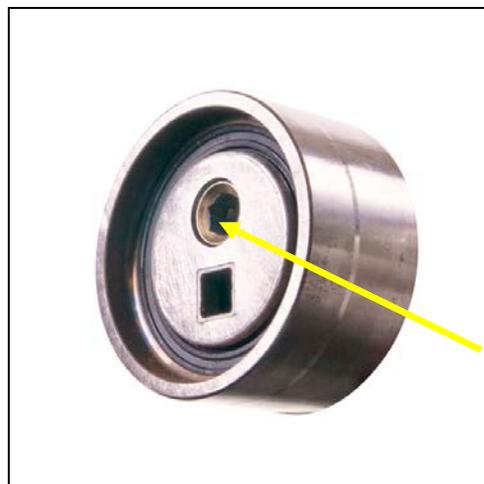
La Fig. 5 mostra la corretta posizione del perno di montaggio.

Importante: il motore deve essere freddo.

Consigliamo di sostituire anche la pompa dell'acqua oltre che la cinghia.
