Bollettino tecnico

Problemi di tensionamento nei motori a benzina Chevrolet/Daewoo 16V

5419XS/K015419XS

Chevrolet/Daewoo
Aranos, Assol, Aveo, Cielo, Espero, Kalos,
Lacetti, Lanos, Nexia, Nubira, Rezzo, Tacuma
1.4 16V, 1.5 16V, 1.6 16V
Codici dei motori

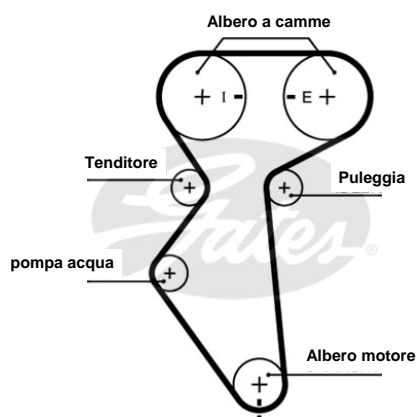
Fig. 1

Il guasto delle trasmissioni è principalmente dovuto alla mancata rotazione della pompa dell'acqua, che consente di impostare la tensione della cinghia. Anche se la trasmissione dispone di un tenditore "automatico", esso va comunque impostato correttamente. E questo richiede la manipolazione della pompa dell'acqua eccentrica, ubicata immediatamente sotto il tenditore (Fig. 1).

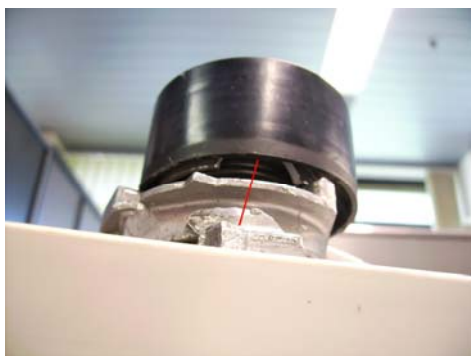
Fig. 2

cinghia per rimuoverla, il puntatore del tenditore colpirà violentemente il fermo. Questo potrebbe danneggiare gravemente il puntatore, determinando una rottura (successivamente). Procedendo in questo modo, per poter installare la nuova cinghia, il puntatore del tenditore va spinto all'indietro. Quando si prova a effettuare questa operazione con un cacciavite, si rischia che il cacciavite scivoli via dal puntatore (a causa della tensione elevata della molla), colpendo anche in questo caso il fermo.

Il puntatore del tenditore si può rompere (Fig 2).

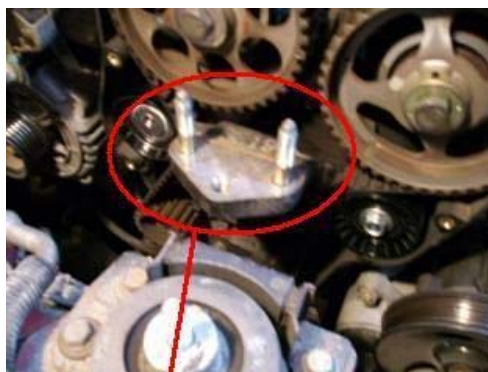
Fig. 4

Per semplificare l'accesso alla trasmissione, si consiglia di rimuovere il supporto del motore (Fig. 4)

Supporto motore

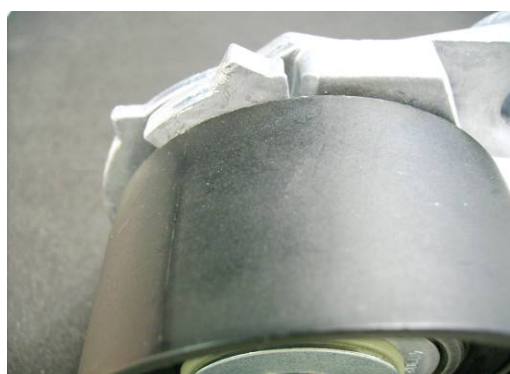
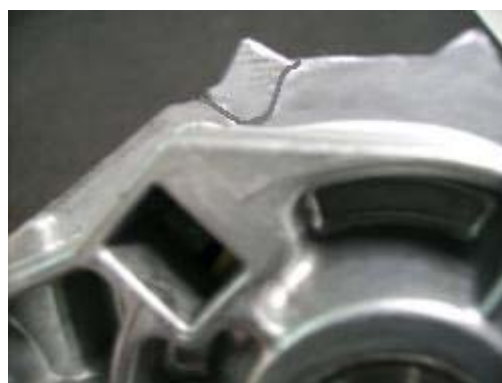
1. Installare un nuovo tenditore e una puleggia, dopodiché installare la nuova cinghia (in senso antiorario, a cominciare dall'albero motore). Usare il kit K015419XS.
2. Regolare il puntatore del tenditore fino alla tacca nella piastra posteriore del tenditore - vicino al fermo di destra - ruotando con cura la pompa dell'acqua verso destra (Fig. 6, 7 e 8).

Fig. 6 Vista anteriore

Fig. 7 Vista posteriore

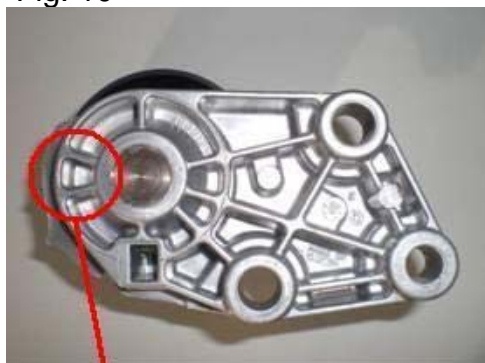
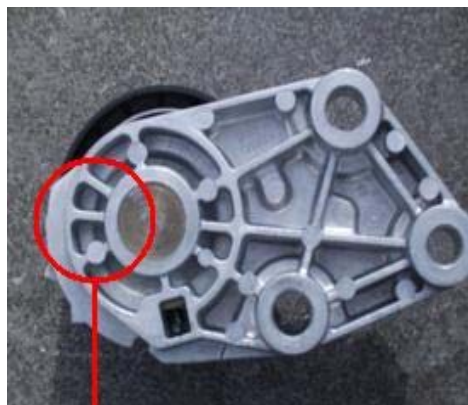
Inoltre, fate attenzione ai tenditori contraffatti che su certi mercati sono particolarmente diffusi (Fig. 10 e 11 sono OE mentre la Fig. 12 è contraffatto)

OE

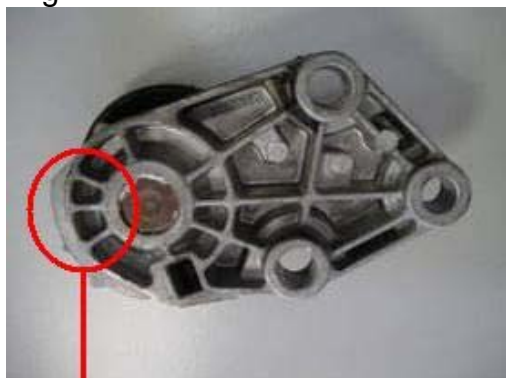
Fig. 12

Contraffatto
