027

Technical Bulletin

FORD 1.8 Diesel Motoren

GATES REFERENCE :	5541XS/K015541XS
MAKE :	FORD / MAZDA
MODEL :	C-Max, Courier, Fiesta, Focus, Galaxy, Mondeo, S-Max, Tourneo Connect, Transit Connect
ENGINE :	121
ENGINE CODE :	1.8 Diesel (all 8 valves) Verschiedene

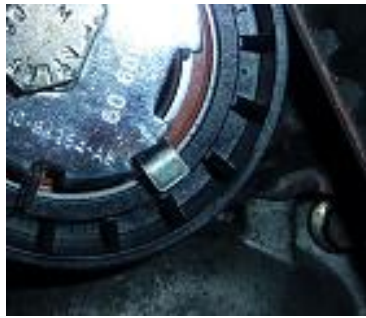
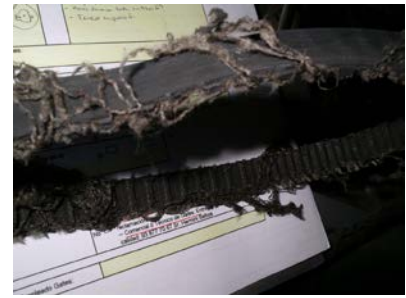
- 8) Schraube der Spannrolle festziehen (50Nm), **darauf achten das sich die Spannrollenposition hierbei nicht verändert**
- 9) Schrauben Nockenwellenrad festziehen (50Nm), **dabei Nockenwellenrad in Position halten** (Gates Werkzeug GAT4844)
- 10) Werkzeuge der Nocken- und Kurbelwelle entfernen
- 11) Motor fast 6 Umdrehungen nach rechts drehen
- 12) Motor auf Steuermarkierung ausrichten, Kurbelwelle mit Werkzeug Positionieren
- 13) Überprüfen ob Spannungsanzeiger der Spannrolle mittig ausgerichtet ist, ist dieses nicht der Fall, Einstellvorgang wiederholen
- 14) Überprüfen ob Fixierwerkzeug der Nockenwelle montiert werden kann, ist dieses nicht möglich, Einstellvorgang wiederholen

Die Nichtbeachtung dieser Vorgehensweise kann zu falschen Spannungsverhältnissen im Riemenumlauf führen. Hierdurch kommt es zum Seitlichen Auflaufen des Zahnriemens auf die Nockenwellenbordscheibe und somit zur Beschädigung der Zahnriemenabdeckung (Abb.2 und 3).
