Technical Bulletin

Antriebsriemen/Kit Einbau in VAG 1.4/1.6 16V

5565XS/K015565XS/K025565XS/KP15565XS/
KP25565XS-1/KP25565XS-2/T43149

1.4 16V, 1.6 16V

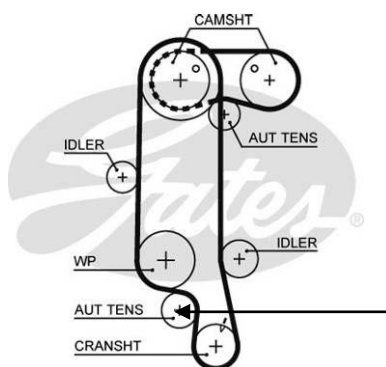
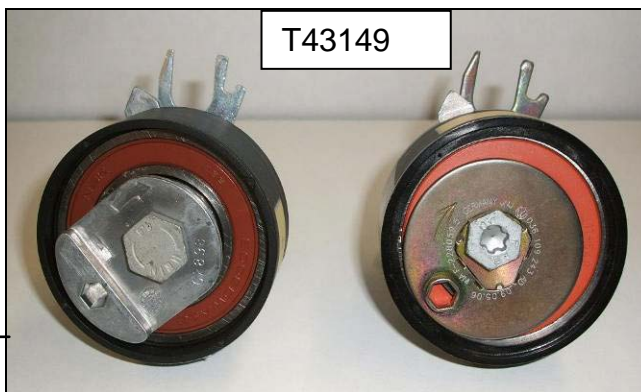
Abb. 1 zeigt die 2 verschiedenen Versionen der automatischen Spannrolle (für den Hauptantrieb), die sich in unseren Kits findet. Sie sind austauschbar.

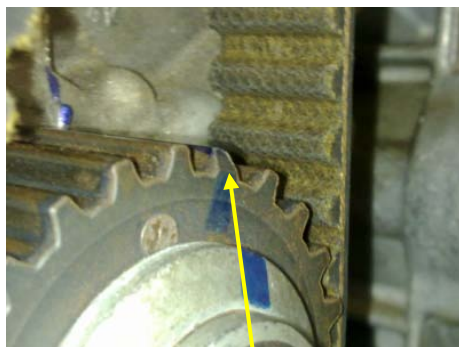
Abb. 12

Bringen Sie den Motor an den oberen Totpunkt (OT). Der abgeschrägte Zahn der Kurbelwellenscheibe (Abb. 12) muss an der rechten Positionierrippe ausgerichtet sein (Abb. 13).

Abgeschrägter Zahn

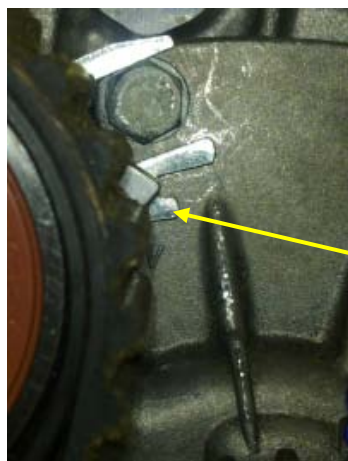
Abb. 15

Zeiger in der Mitte der Nut

Prüfen Sie, dass das Gewinde im Motorblock noch in Ordnung ist.
Bauen Sie eine neue Spannrolle ein.
Ziehen Sie den Spannrollenbolzen per Hand an und vergewissern sich, dass die Spannrolle in der richtigen Stellung ist (Abb. 10).
Installieren Sie einen neuen PowerGrip® Riemen.
Drehen Sie die Spannrolle im Uhrzeigersinn, bis Zeiger und Nut der Grundplatte gut aneinander ausgerichtet sind (Abb. 15).

Ziehen Sie den Bolzen der Spannrolle an (20 Nm)
Drehen Sie den Motor 2 Umdrehungen bis zum OT und überprüfen die Position des Zeigers (passen Sie diese bei Bedarf an).

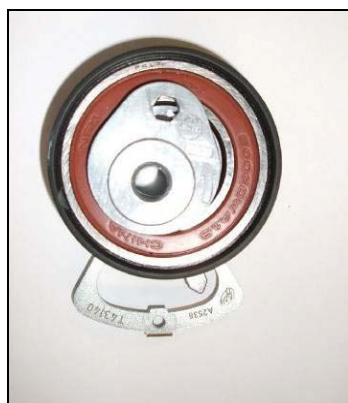
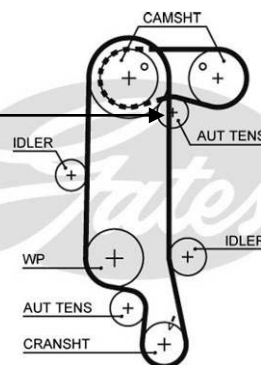
Abb. 16 zeigt die automatische Spannrolle für den Nocken-zu-Nocken Antrieb.

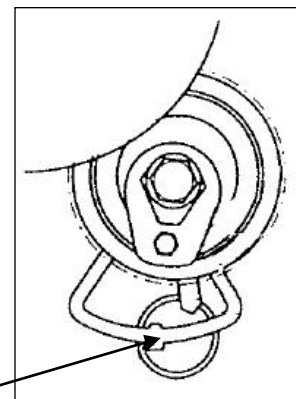
Abb. 17

Einstellöse

- dass sich die Einstelllöse im Loch im Zylinderkopf in der 6-Uhr-Stellung befindet (Abb. 17).
- dass die Spannrolle entgegen dem Uhrzeigersinn gedreht ist, bis der Zeiger an der Positionieröse ausgerichtet ist
- der Spannrollenbolzen mit 20 Nm angezogen ist
- der Motor 2 Umdrehungen bis zum OT gedreht und die Zeigerstellung überprüft (und bei Bedarf angepasst) worden ist.
