027

Technical Bulletin

FORD 1.8 Motori diesel

RIFERIMENTI GATES:	5541XS/K015541XS
MARCA :	FORD / MAZDA
MODELLI :	C-Max, Courier, Fiesta, Focus, Galaxy, Mondeo, S-Max, Tourneo Connect, Transit Connect
MOTORE :	121
CODICE MOTOE:	1.8 Diesel (tutti gli 8 valvole) Vari

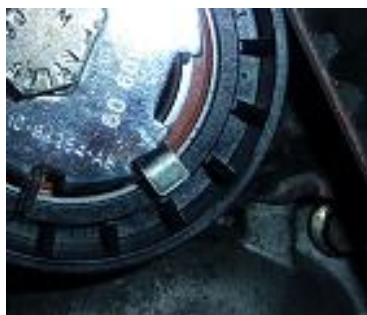
La non osservanza delle suddette linee guide comprometterà il tensionamento con possibili ripercussioni sulla cinghia. Quest'ultima fuoriuscirà e scavalcherà i bordi della puleggia dell'albero a camme, girando contro la calotta di protezione della distribuzione (Fig. 2 e 3)

Fig. 2
Tipico segno d'usura sul lato della cinghia

- 8) Stringere la vite del tenditore (50 Nm) **tenendo in posizione il tenditore**
- 9) Stringere la vite dell'albero a camme (50 Nm) **tenendo in posizione la ruota dentata**. Usate lo strumento GAT4844.
- 10) Rimuovere gli attrezzi blocca albero a camme e albero motore
- 11) Fare compiere quasi 6 giri al motore manualmente
- 12) Re-inserire il perno dell'albero motore, ruotare il motore ulteriormente fino al PMS
- 13) Controllare la posizione dell'indicatore di tensione del tenditore, se non è a metà dell'alloggio, ricominciate da capo la procedura di tensionamento
- 14) Inserire lo strumento blocca albero a camme (dietro al motore). Se non è possibile, ricominciate da capo la procedura di tensionamento.
