028

Technical Bulletin

Spännings inställning Mitsubishi/Volvo 1.8 16V bensen motorer

GATES ART. NUMMER:	5514XS/K015514XS
TILLVERKARE:	MITSUBISHI / VOLVO
MODELL:	Carisma, Pajero IQ, Pajero Pinin, Shogun Pinin, Space Star, S40, V40
MOTOR TYP:	1.8 DOHC
MOTOR KOD:	4G93, B4184SJ, B4184SM

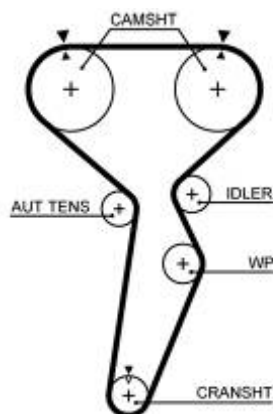
Fig. 1 Visar layouten för drivningen på denna motor, med korrekta tändnings markeringar.

Sätt motorn i övre dödläge med inställnings markeringar korrekt i linje med varandra (se Fig. 1) genom att rotera vevaxlen medurs

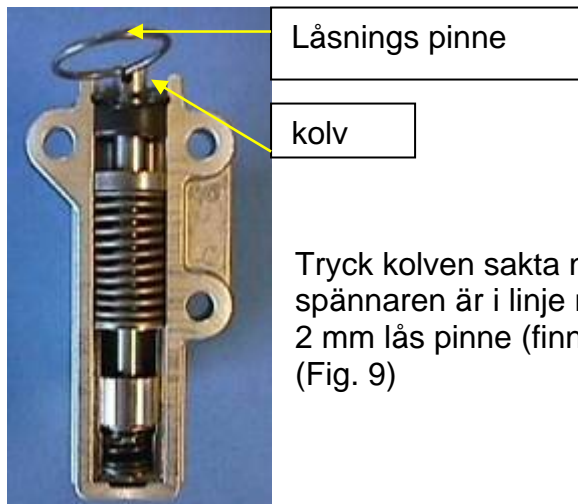
Fig. 9

Nu bör kolven på den hydrauliska spännaren tryckts ut ca 10,5 - 11,5mm 10.5 to 11.5 mm. Om inte så skall hydrauliken bytas eller om det finns läckage skall hydrauliken bytas.

Anlägg ett tryck av 10 – 20 Kg på kolven; rörelsen får vara max 1mm om mer byt hydrauliken.

Tryck kolven sakta nedåt tills hålen på kolven och spännaren är i linje med varandra, sätt i en 2 mm lås pinne (finns i GAT4657 eller GAT91010). (Fig. 9)
