Technical Bulletin

VAG 2.5 V6 TDI – Zahnriemen-Montage.

2.5 V6 TDI

AFB, AKE, AKN, AYM, BAU, BCZ, BDG, BDH, BFC.

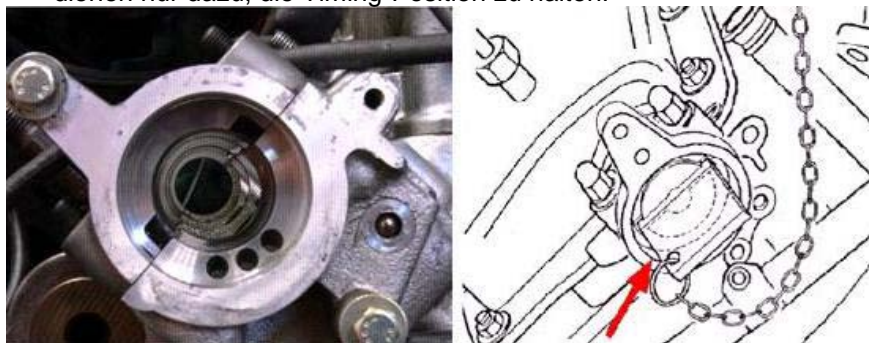
Abb. 5

- 2) Entfernen Sie den OTP-Deckel vom Motorblock und setzen den Kurbelwellen-Arretierstift (GAT4401) ein, der die Kurbelwelle in der Stellung am oberen Totpunkt (OTP) hält. Der Arretierstift muss über das Gewindeloch im Kurbelgehäuse (Abb.4) eingeschraubt werden.
- 3) Indem Sie sowohl die Nockenwellenabdeckung (Deckel) als auch die Vakuumpumpe hinter den Zylinderköpfen entfernen, können Sie die Nockenwellen-Einstellscheiben (GAT4451) in die Schlitz in der Rückseite jeder Nockenwelle (Abb. 5) einsetzen. Sie werden mit Ketten geliefert, die an ein geeignetes Motorteil angebracht werden, um ihr herunterfallen zu verhindern.
HINWEIS: Einstellscheiben **können nicht** dazu verwendet werden, die Nockenwellen beim Lösen der Zahnkranzschrauben in Position zu halten. Sie dienen nur dazu, die Timing-Position zu halten!

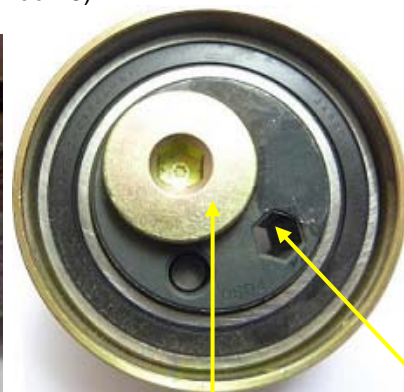
Abb. 11

Befestigungs-
schraube

8 mm
Inbusschlüssel

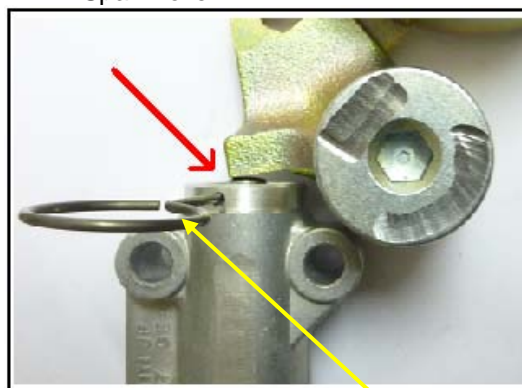
Abb. 12

Rückhaltestift

- 6) Drehen Sie die Spannrolle im Uhrzeigersinn soweit, bis der 2 mm Stift (GAT 4360T1) vollständig in das Hydraulikelement (Abb. 12) eingesetzt werden kann.

- 13) Bauen Sie einen neuen Riemen in folgender Reihenfolge ein: Kurbelwelle, rechtsseitige Nockenwelle, Spannrolle, Leerlaufrolle, Wasserpumpe.
 14) Bringen Sie den linken Nockenwellen-Zahnkranz in den Riemen und installieren Zahnkranz sowie Riemen auf der Nockenwelle.
 15) Ziehen Sie die Nockenwellenschrauben per Hand fest
 16) Drehen Sie die Spannrolle leicht im Uhrzeigersinn unter Verwendung eines Inbusschlüssels in der hexagonalen Nut (Abb. 11). Der Hebel stoppt an der Spannkolbenstange (Abb. 12). Entfernen Sie den Rückhaltestift der Hydraulik-Spannrolle.
