SP 7

11/05/07

Technical Bulletin

## DESALINEACION

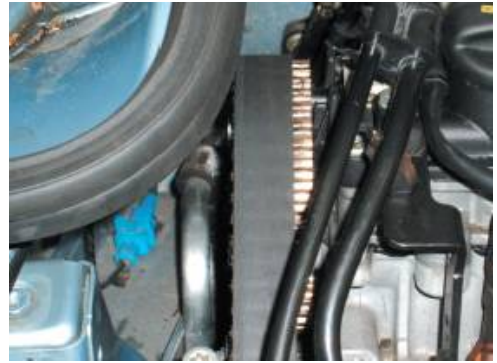
Con la tapa de distribución retirada, se pueden apreciar todos los signos usuales de desalineamiento. Aparte de la evidencia audible – ruido que llamó la atención del usuario – había signos evidentes. (Ver foto A)

Las características comunes asociadas con el desalineamiento son:

- ❑ Lateral de la correa desgastado.
- ❑ Reducción de anchura
- ❑ Residuos de fibras en el sistema de transmisión.

La presencia de éstas confirmaban un caso claro de desalineamiento Pero ¿qué lo provocaba?

A veces es mucho más fácil diagnosticar un desalineamiento que identificar la causa. Si la correa se ha ido desplazando lateralmente, es importante ver la dirección. La correa siempre se desplazará hacia arriba en caso de desalineamiento, que nos dará la clave para averiguar la causa raíz del problema. La observación básica es una de las mejores fuentes de información para determinar la fuente del problema. El mensaje es; merece la pena una inspección visual, con el motor en funcionamiento y sin la cubierta...siempre que sea posible.
