## Installation du kit de distribution sur VAG 1.4/1.6 16V

REFERENCE GATES :	5565XS/K015565XS/K025565XS/KP15565XS/ KP25565XS-1/KP25565XS-2/T43149
MARQUE :	AUDI, SEAT, SKODA, VOLKSWAGEN
MODELE :	Divers
MOTEUR :	1.4 16V, 1.6 16V
CODE MOTEUR:	Divers

# 035

# Technical Bulletin

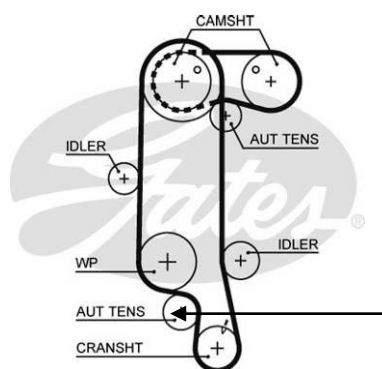
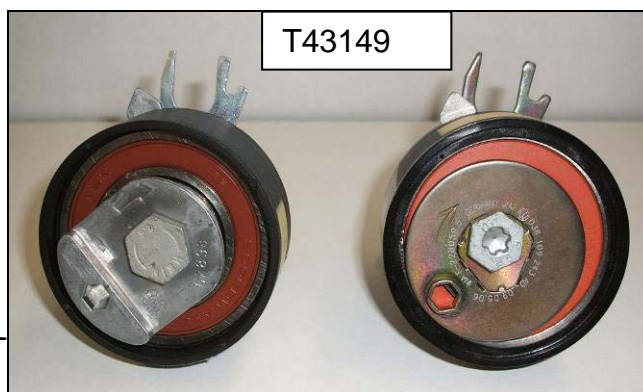
La Fig. 1 montre les deux différentes versions du tendeur automatique (pour la transmission principale) présents dans nos kits. Ils sont interchangeables.

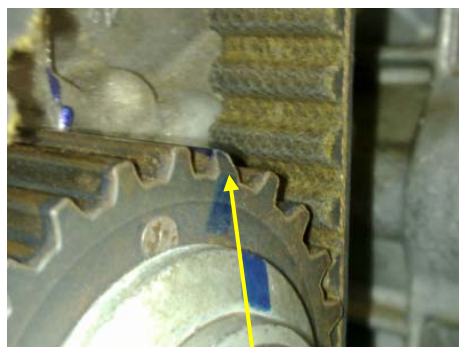
Fig. 12

La dent oblique de la poulie de vilebrequin (Fig. 12) doit être alignée sur l'encoche de positionnement droite (Fig. 13).

Dent oblique

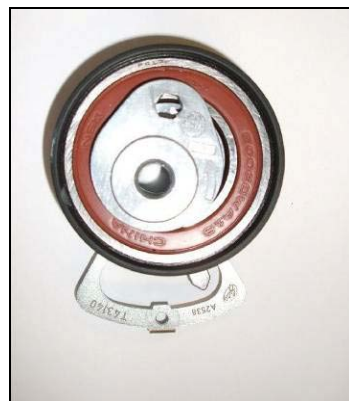
La Fig. 16 représente le tendeur automatique pour l'entraînement du 2<sup>ème</sup> arbre à cames.
