Technical Bulletin

Instalación correa/kit en VAG 1.4/1.6 16V

5565XS/K015565XS/K025565XS/KP15565XS/
KP25565XS-1/KP25565XS-2/T43149

AUDI, SEAT, SKODA, VOLKSWAGEN

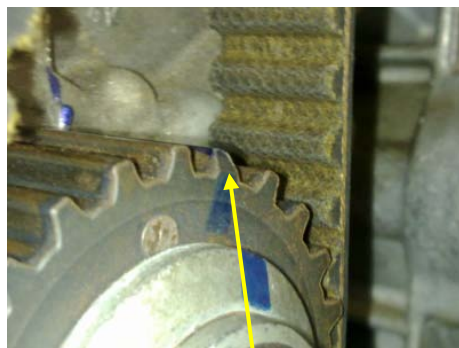
Fig. 12

El diente sesgado de la polea del cigüeñal (Fig. 12) debe estar alineado con el nervio de la derecha (Fig. 13).

Diente sesgado

Poner el motor en el Punto Muerto Superior (PMS).

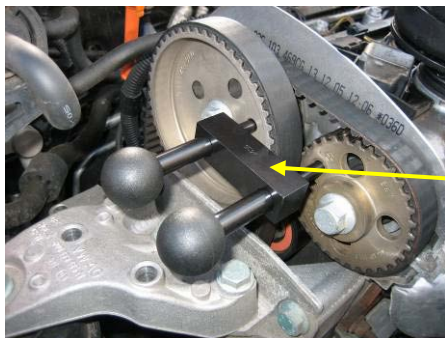
Fig. 14

GAT4635

Bloquear las poleas de árbol de levas (Fig.14); usar la Herramienta Gates GAT4635 (Ref. herramienta VAG 10016).

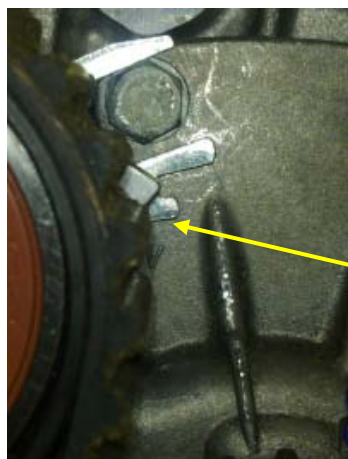
Fig. 15

Puntero en el centro de la muesca

Girar la polea tensora en sentido horario hasta que el puntero y la muesca de la platina base se alineen (Fig. 15).

Apretar el tornillo tensor (20 Nm)

Girar el motor 2 revoluciones hasta el PMS y verificar el puntero del tensor (adaptar si es preciso).

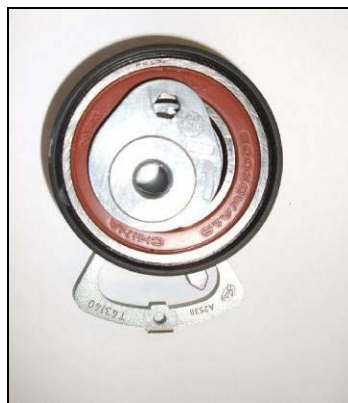
Fig. 16 muestra el tensor automático de la transmisión del árbol de levas.
