036

Technical Bulletin

Instalación correa/kit PowerGrip® Ford Puma 1.7

5433XS/K035433XS/T43167
FORD
Puma
1.7 gasolina 16V
17HDEY

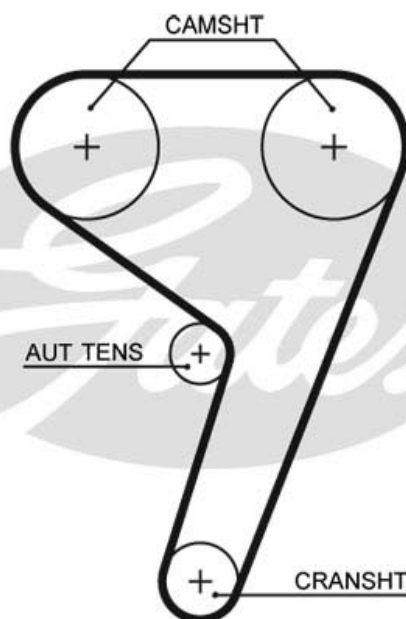
Fig. 2

Nos gustaría dar a conocer una cuestión decisiva en la instalación del tensor (Fig. 1) de distribución (Fig. 2) de este motor.

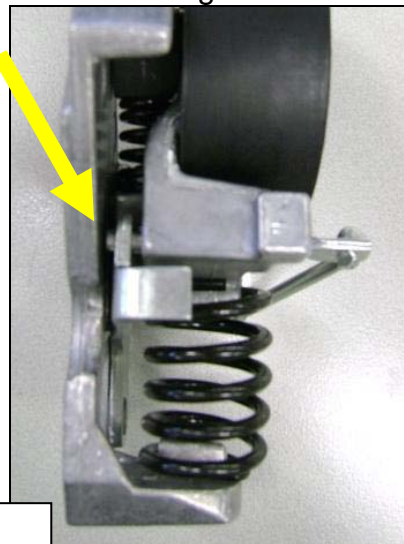
Pin de retención

- Retirar 2-3 mm el pin del tensor (dejar libre sólo la platina trasera) (Fig. 5)
- El muelle empuja la polea hacia la correa y mueve la platina frontal, ubicándose el tornillo de abajo, a la derecha de la ranura (Fig. 6)
- Apretar dicho tornillo (20 Nm)
- Retirar el pin completamente
- Instalar la polea del cigüeñal (usar la herramienta Gates GAT4629, Herramienta Ford EO303-510 ó 21-214)
- Instalar el nuevo tornillo de la polea del cigüeñal (40 Nm + 90°) (¡Muy Importante!)
- Asegurarse de que el motor está todavía en el PMS
- Apretar los tornillos de las poleas del árbol de levas (escape (izquierda) 60 Nm, admisión (derecha) 105 Nm), mientras se sujetan los árboles de levas bloqueados con la herramienta
- Retirar las herramientas de bloqueo
- Girar el motor 2 revoluciones, comprobar que está en el PMS y que tanto el pin como las herramientas del árbol de levas pueden insertarse
