# 028

Technical Bulletin

## Mitsubishi / Volvo 1.8 16V Benzin Motoren

**5514XS/K015514XS**

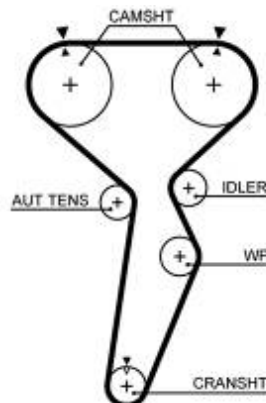
Abb.1 zeigt den korrekt Positionierten Riemenverlauf des Motors.

Motor im Uhrzeigersinn drehen bis Markierungen ubereinstimmen (siehe Abb.1).
