Technical Bulletin

## Установка ремня ГРМ на VAG 1.4/1.6 16V

AUDI, SEAT, SKODA, VOLKSWAGEN

1.4 16V, 1.6 16V

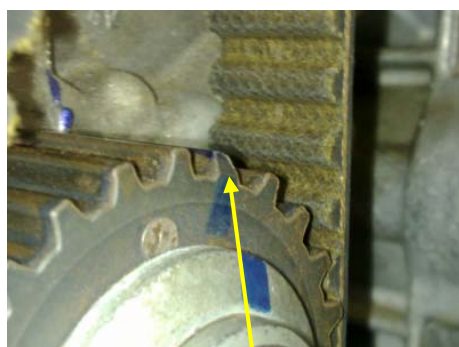
Рис. 12

Двигатель должен быть в Верхней Мертвой Точке (ВМТ). Скошенный зубец шкива коленвала (Рис. 12) должен быть на одной линии с правым ребром позиционирования (Рис. 13).

Скошенный зубец

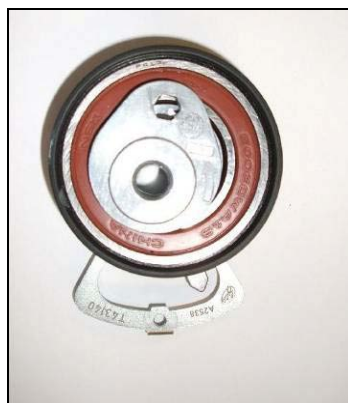
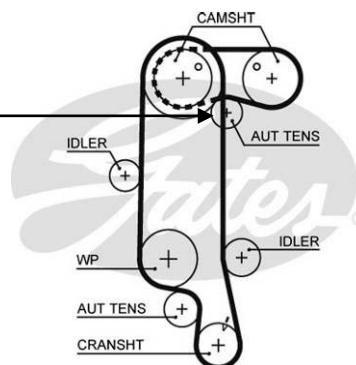
На Рис. 16 показан автоматический натяжитель для привода распредвалов.

Во время установки натяжителя, убедитесь что:
