035

Technical Bulletin

Distributie riem/kit installatie bij VAG 1.4/1.6 16V

GATES REFERENTIE :	5565XS/K015565XS/K025565XS/KP15565XS/ KP25565XS-1/KP25565XS-2/T43149	 
MERK :	AUDI, SEAT, SKODA, VOLKSWAGEN	
MODEL :	Verschillende	
MOTOR :	1.4 16V, 1.6 16V	
MOTORCODE :	Verschillende

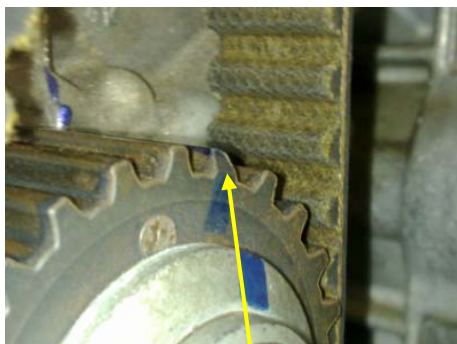
Fig. 12

De afgeschuinde tand van de krukspoele (Fig. 12) moet in lijn staan met de rechter positioneerrib (Fig. 13).

Afgeschuinde tand

Zet de motor op Bovenste Dode Punt (BDP).
