027

Technical Bulletin

Motor FORD 1.8 Diesel

REF. GATES :	5541XS/K015541XS
FABRICANTE :	FORD / MAZDA
MODELO :	C-Max, Courier, Fiesta, Focus, Galaxy, Mondeo, S-Max, Tourneo Connect, Transit Connect 121
MOTOR :	1.8 Diesel (todos los 8V)
COD. MOTOR:	Varios

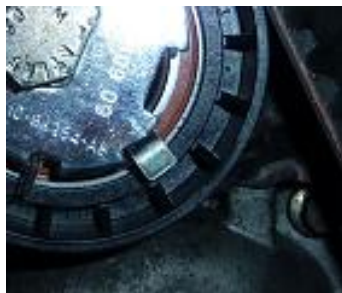
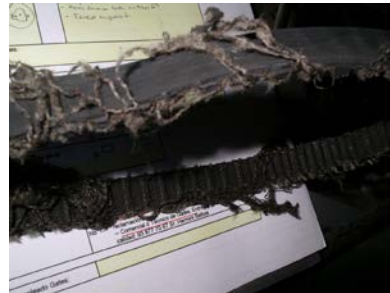
Ignorar todo lo arriba indicado conllevará a una tensión errónea, con posible desalineación de la correa como resultado. La correa subirá por el flanco de la polea del árbol de levas, rozando con la tapa de distribución (Fig. 2 and 3)

- 8) Apretar el tornillo del tensor (50 Nm) **mientras mantiene el tensor en posición**
- 9) Apretar el tornillo del árbol de levas (50 Nm) **mientras se aguanta la polea en posición**. Use la herramienta de sujeción de polea GAT4844.
- 10) Retirar las herramientas de bloqueo del árbol de levas y del cigüeñal
- 11) Girar la distribución a mano unas 6 revoluciones
- 12) Re-insertar el pin del cigüeñal, rotar el motor hasta el PMS
- 13) Comprobar la posición del indicador del tensor, si no está en el medio del hueco, comenzar de nuevo el procedimiento de tensionado
- 14) Insertar la herramienta de bloqueo del árbol de levas (en la parte trasera de éste). Si no es posible, comenzar de nuevo el procedimiento de tensionado
