027

Technical Bulletin

Moteurs diesel 1.8 FORD

GATES REFERENCE :	5541XS/K015541XS
MAKE :	FORD / MAZDA
MODEL :	C-Max, Courier, Fiesta, Focus, Galaxy, Mondeo, S-Max, Tourneo Connect, Transit Connect
ENGINE :	121
ENGINE CODE :	1.8 Diesel (all 8 valves) Various

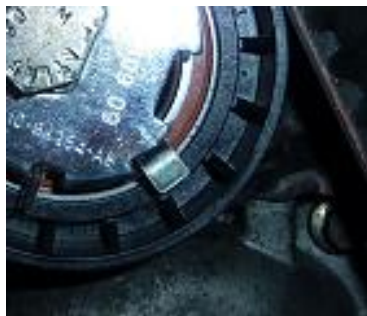
Ne pas suivre toutes ces indications entraînerait une mauvaise tension. La courroie risque alors de passer par dessus le rebord du pignon d'arbre à cames pour aller dans le carter de distribution (Fig. 2 and 3)

Fig. 2
Modèle d'usure typique sur le rebord de la courroie

- 8) Serrez le boulon du tendeur au couple (50 Nm) **en maintenant le tendeur en place**
- 9) Serrez le boulon de l'arbre à cames au couple (50 Nm) **en maintenant la roue dentée en place**. Utiliser l'outil de blocage pour pignon Gates GAT4844.
- 10) Retirez les outils de blocage de l'arbre à cames et du vilebrequin
- 11) Faites faire manuellement environ 6 tours au moteur
- 12) Réinsérez les pignes moteur, faites tourner le moteur jusqu'au point mort haut
- 13) Vérifiez la position de l'indicateur du tendeur, s'il n'est pas au milieu du viseur, recommencez la procédure de tension
- 14) Insérez l'outil de blocage d'arbre à cames (à l'arrière du moteur). Si cela est impossible, recommencez la procédure de tension
