031

Technical Bulletin

VW 1.9, 2.0 TDI – Trasmissione organi ausiliari

T38306/5PK1435

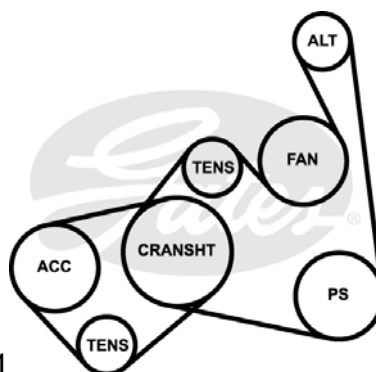
Fig. 1

La configurazione di questa trasmissione rappresentata nella Fig.1 è una trasmissione dove la puleggia dell'alternatore è a ruota libera e l'albero a camme è equipaggiato con una puleggia smorzatrice (TVD).

Sono 2 le cause principali per rottura prematura: malfunzionamento di un componente della trasmissione e impostazione di tensione errata.
