Technical Bulletin

Montaggio cinghia/kit sui motori VAG 1.4/1.6 16V

5565XS/K015565XS/K025565XS/KP15565XS/
KP25565XS-1/KP25565XS-2/T43149

1.4 16V, 1.6 16V

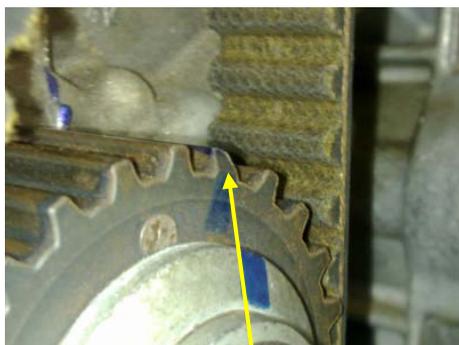
Fig. 12

Il dente inclinato della puleggia dell'albero motore (Fig. 12) deve essere allineato con la tacca di posizionamento destra (Fig. 13).

Dente inclinato

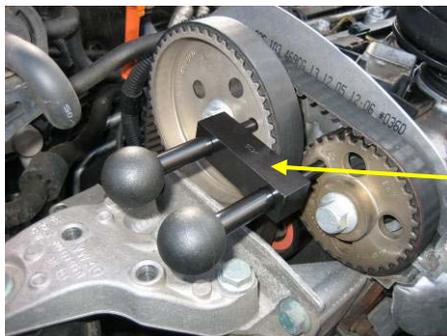
Fig. 14

GAT4635

Bloccare le pulegge dell'albero a camme (Fig.14); usare lo strumento Gates GAT4635 (rif. OE VAG 10016).

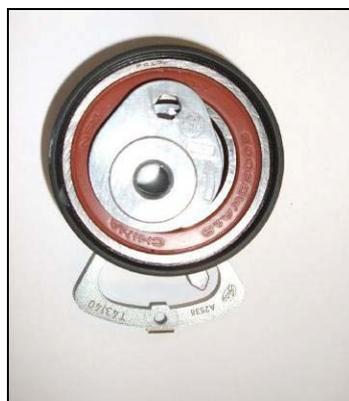
La Fig. 16 mostra il tenditore automatico per la trasmissione degli alberi a camme.
