039

20/12/2010

Technical Bulletin

Polea Damper de Cigüeñal

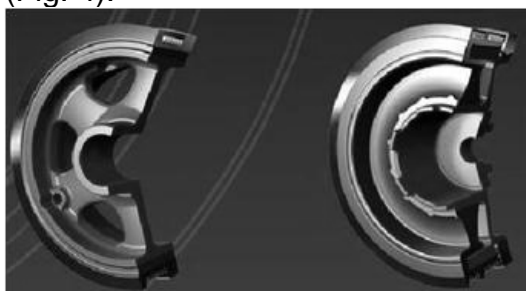
Fig.3

Hay 2 tipos principales de Poleas Damper (TVD). Las de tipo "abierto" principalmente para motores gasolina y la "cerrada" principalmente para motores diesel (Fig. 3).
