042

Technical Bulletin

Montaje correa VAG 2.5 V6 TDI

2.5 V6 TDI

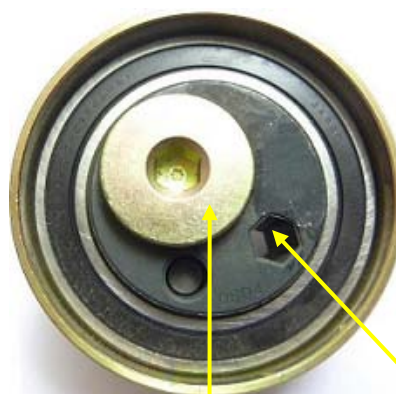
Fig 11

Tornillo

Llave Allen 8 mm

16) Girar la polea tensora ligeramente sentido horario usando el hueco hexagonal de llave Allen (Fig 11). El brazo va a toparse en el pistón de tensión (Fig. 12). Quitar el pin de retención del tensor hidráulico.

18) Mientras que se aguanta la desviación del pivote de deflexión del brazo en esta posición, apretar el tornillo de la polea tensora (Fig 11) a **42 Nm**.

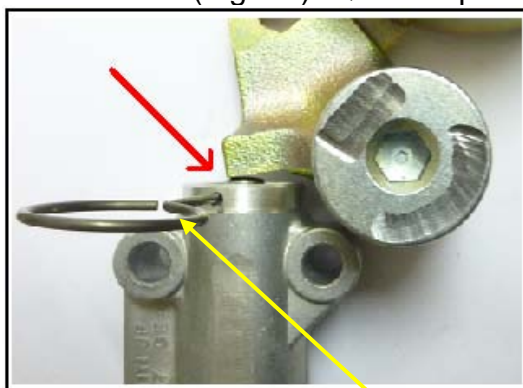
Fig 12

Pin de retención

- 6) Rotar el tensor en sentido horario hasta que el pin de 2 mm (GAT 4360T1) pueda ser insertado en el elemento hidráulico. (Fig. 12).
- 7) Mientras se aguantan los piñones del árbol de levas, aflojar los tornillos hasta que la polea pueda girarse sobre el eje en cono (GAT4848), retirar el piñón a mano izquierda.
