SP9

Technical Bulletin

SISTEMA DE ACCESORIOS

¡¡ Ruido !!

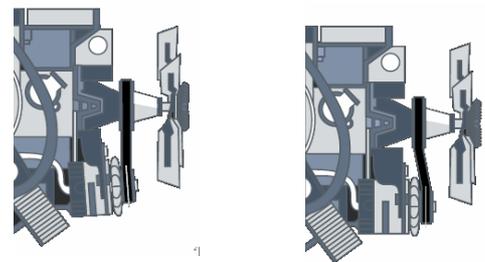
Una comprobación visual inicial de la manera en la que la correa trabaja, por si tiene desplazamientos laterales puede ayudarnos a indicar prematuramente una desalineación.

El examen de las poleas puede revelarnos obvios signos de desgaste, mientras en la correa misma podemos buscar signos de grietas o roces y superficies brillantes en las paredes que podrían indicar la posibilidad de un fallo prematuro.
