Technical Bulletin

Ajustes de Tensión del Mitsubishi/Volvo 1.8 16V gasolina

5514XS/K015514XS
MITSUBISHI / VOLVO
Carisma, Pajero IQ, Pajero Pinin, Shogun Pinin,
Space Star, S40, V40

1.8 DOHC
4G93, B4184SJ, B4184SM

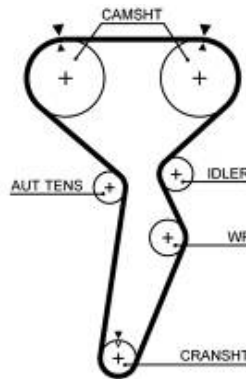
Fig. 1 muestra el trazado de la transmisión en este motor, con las posiciones correctas de las marcas de calado

Poner el motor en el PMS, con las marcas de calado alineadas (see Fig. 1) mediante rotación del cigüeñal en sentido horario.
