Technical Bulletin

## Montaje correa VAG 2.5 V6 TDI

AUDI / SKODA / VOLKSWAGEN

2.5 V6 TDI

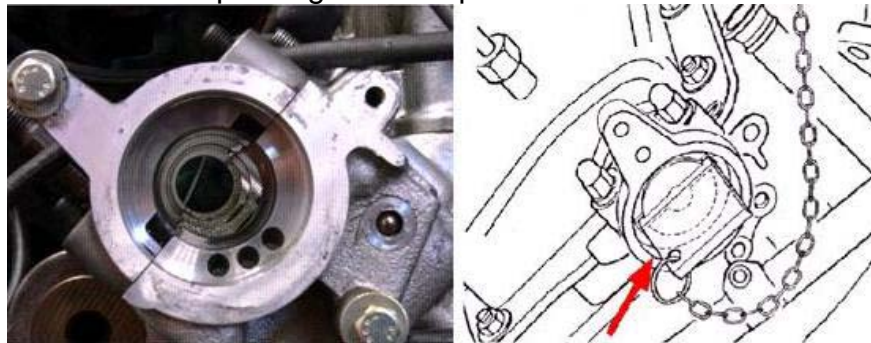
Fig. 5

- 2) Retirar la tapa del PMS del bloque motor y poner el pin de bloqueo del cigüeñal (GAT4401); que se utiliza para bloquear el cigüeñal en la posición del PMS. El pin de bloqueo tiene que atornillarse en la rosca del cárter. (Fig.4).
- 3) Retirando la tapa del árbol de levas (tapón) y la bomba de vacío de atrás de la culata, se podrán instalar la herramienta de árbol de levas (GAT4451) en las ranuras al final de cada árbol de levas (Fig. 5). Dicha herramienta tiene cadenas para ponerlas en una parte adecuada del motor y evitar se caigan.

**NOTA:** Esta herramienta **no se puede** utilizar para mantener las levas en posición mientras se aflojan los tornillos de la polea. Tan sólo sirven para aguantar la posición de sincronización!
