Technical Bulletin

PowerGrip® Kit K015432XS voor Fiat Lancia 1.6 motoren

K015432XS

FIAT / LANCIA

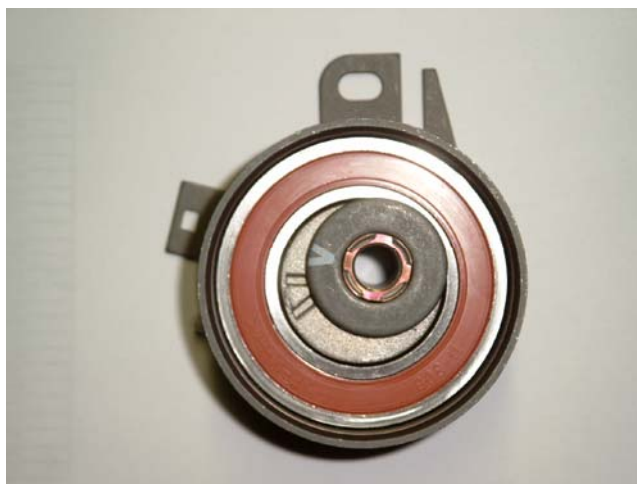
Fig. 1 Spanrol in kit tot 08/2004 OE ref. 46792898

Op OE(S) niveau heeft men de spanrol voor de distributie aandrijving voor de genoemde motoren inmiddels drie keer aangepast. Onze kit heeft deze veranderingen de afgelopen jaren uiteraard gevolgd. Omdat bij de laatste aanpassing het uiterlijk sterk verschilt met de voorgaande, willen wij middels dit bulletin een overzicht geven:

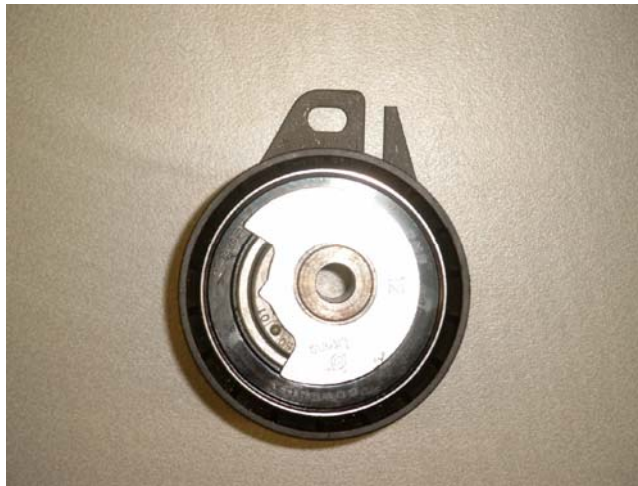
Fig. 2 Spanrol in kit vanaf 09/2004 tot 11/2005 OE ref. 46416489

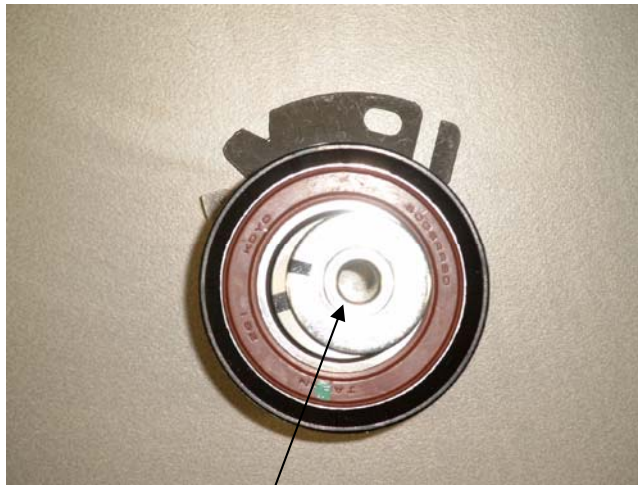
Fig. 3 Spanrol in kit vanaf 12/2005 OE ref. 71734799

A

De laatste versie die nu op OE(S) niveau wordt gebruikt, vervangt de twee voorgaande onderdelen.

Het is misschien mogelijk dat de spanrol op het voertuig nog een ouder model is. Er is geen probleem om de nieuwste versie spanrol te installeren met de oude bout en moer. Hoewel de diepte van het fixeergat (**A**) van de spanrol dieper is en de bout hetzelfde blijft, blijft er genoeg ruimte op de bout om de moer vast te zetten, zie Fig. 5 (**B**).

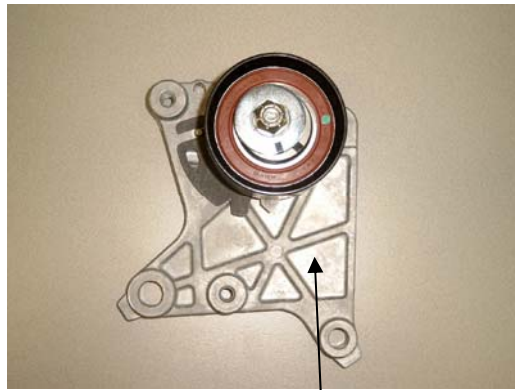
C

Fig. 4 en Fig. 5 tonen de laatste versie van de spanrol bevestigd op de plaat.

Normaal gesproken is deze plaat (C) bevestigd op het motorblok en hoeft deze niet verwijderd te worden.

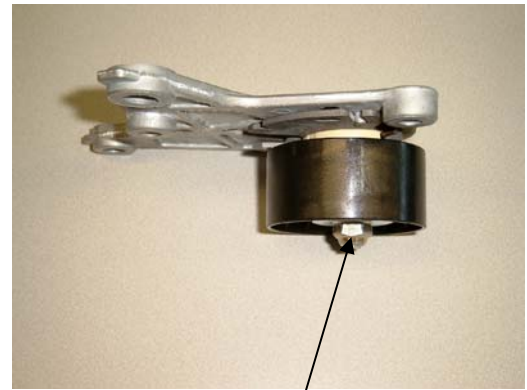
Fig. 5

B

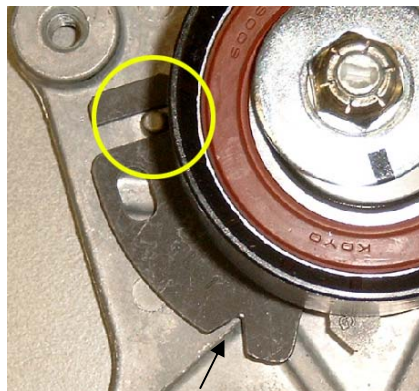
Fig. 6

E

Om de spanrol te blokkeren, positioneer de open rechthoekige uitsparing in de basisplaat van de spanrol op de pin van de steun. (Fig. 6)

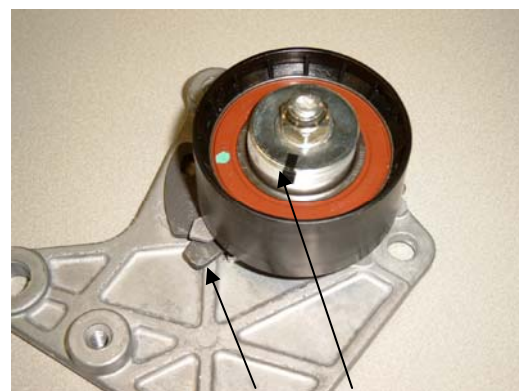
Fig. 7

D

F

Wanneer de riem en de spanrol zijn vervangen volgens de OE richtlijnen (1) en na twee keer de motor geroteerd te hebben, dan moet de pointer (D) in het midden van de 'V' op de basisplaat van de spanrol (E) staan.

Op dat moment zullen de twee zwarte markeringen (F) ook in lijn staan. Alleen dan is de spanrol correct geïnstalleerd.
