Technical Bulletin

Kamremms/kit installation på VAG 1.4/1.6 16V

GATES ART. NUMMER:	5565XS/K015565XS/K025565XS/KP15565XS/ KP25565XS-1/KP25565XS-2/T43149	 
TILLVERKARE:	AUDI, SEAT, SKODA, VOLKSWAGEN	
MODELL:	Blandade	
MOTOR TYP:	1.4 16V, 1.6 16V	
MOTOR KOD:	Blandade

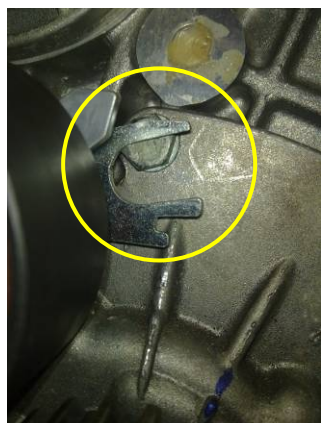
Fig. 5

Ifall spännaren är åtdragen samtidigt som ena halvan av byglen sitter ovanpå bulten (Fig. 5 and 6), leder detta till att byglen böjs (Fig. 7), detta leder till att bulten blir felaktigt spänd samt eventuellt linjeringsfel av kamremmen.

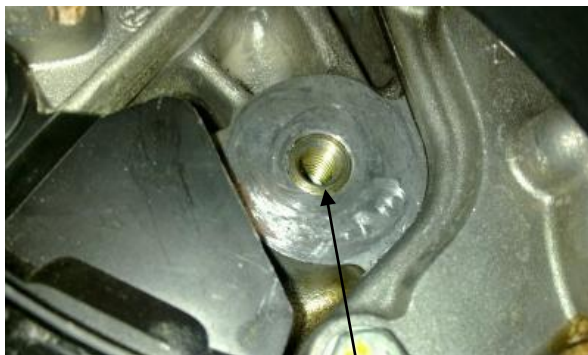
Fig. 11

- Deformerad spännare som ger överhettning av lagret i spännaren.
- Gängan i motorblocket vilket leder till reparation av gängan med en lös gänga (Fig. 11)
- Bulten havererar

Lös gänga

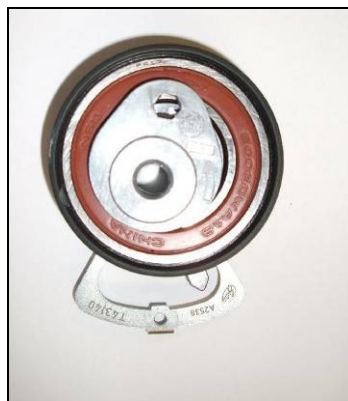
Fig. 16 Visar den automatiska spännaren för kamaxel till kamaxel drivningen
